Kuny Domokos Múzeum  
2890 Tata, Váralja u. 1-3.  
részére

## Restaurálási dokumentáció

A tatai Kuny Domokos Múzeum gyűjteményébe tartozó, XIX. századi, sötétkék zsinórozású, fekete lakkozású szamuráj páncélzat, kisméretű vállvértékkel kombinált, kétrészes testpáncéljának és ahhoz kapcsolódó 7 darab szoknyalemezeinek (*Kon ito szugake odosi, kuro nuri kiricuke ijozane, nuinobe nimai dó, nanaken gesszan guszoku*), valamint a nyakrészt védő páncélzati elem (*Tate eri*) restaurálásáról

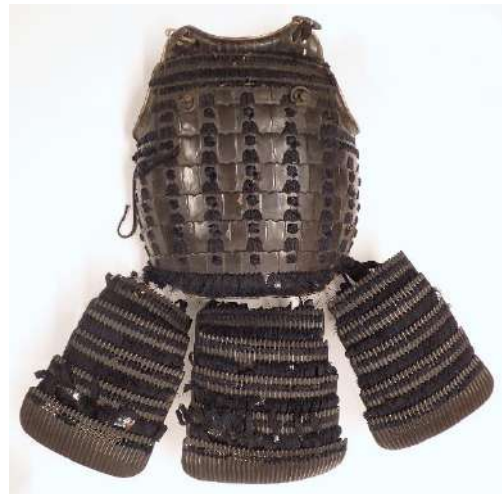
A mellvért restaurálás előtt

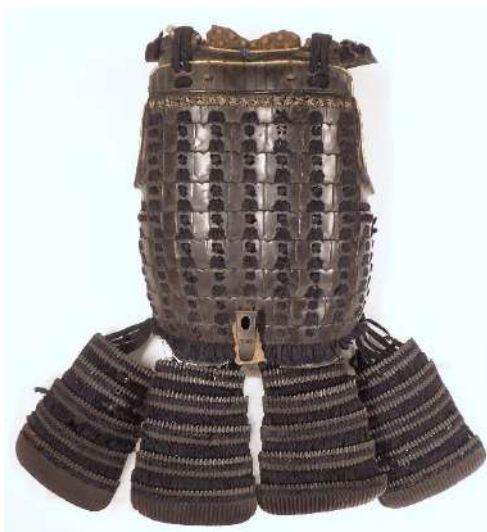
A hátvért restaurálás előtt

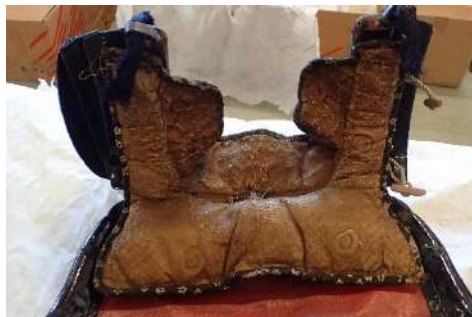
A *tate eri* restaurálás előtt

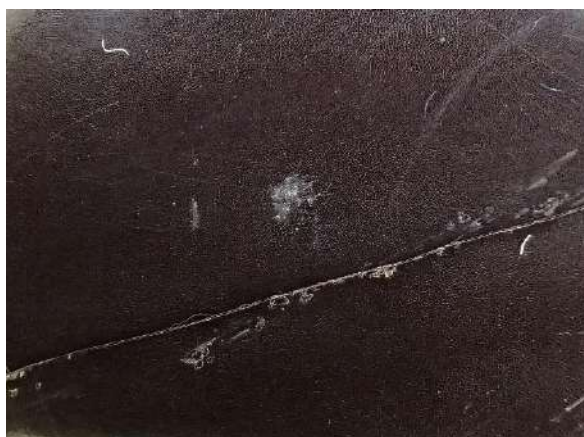
Mikro-repedésháló a lakk bevonaton

Komoly szerepe van a fénynek, illetve a vele közvetített UV sugárzás károsító hatásának is, mely a lakkbevonat jelentős fényvesztését, mikropedés háló kialakulását, az anyag öregedését, áttetszővé válását, fakulását, bemattulását, foltosodását okozza. A mattult, porlékony felületre, ha víz, vagy más (főként poláris oldószer) kerül, akkor a degradálódott lakkanyag beoldódhat, és kisebb-nagyobb megfolyások alakulhatnak ki. A lakk fénykárosodásából a korábbi kiállítási, raktározási körülményekre is következtethetünk. A különféle elemek lakkfelületeinek vizsgálata egyértelműen mutatja, hogy a tárgy hogyan volt kiállítva, tárolva, ugyanis a lakk fénydegradációja a páncélzat jobboldali részén volt a legszignifikánsabb, tehát onnan kapta a legtöbb fényt. A kezelt páncélzat esetében a fény, a lakk olyan mértékű, fentebb említett, felületi elváltozásait okozta, melyeket a legalaposabb tisztítás során sem lehet eltüntetni, mivel azok a lakk teljes keresztmetszetét érintik. Még stabilizáló kezelésekkel is csak csökkenteni lehet a felületi elváltozásokat, azokat teljes mértékben eltüntetni nem lehet, az eredeti felület meghamisítását okozó, etikátlan beavatkozások nélkül.

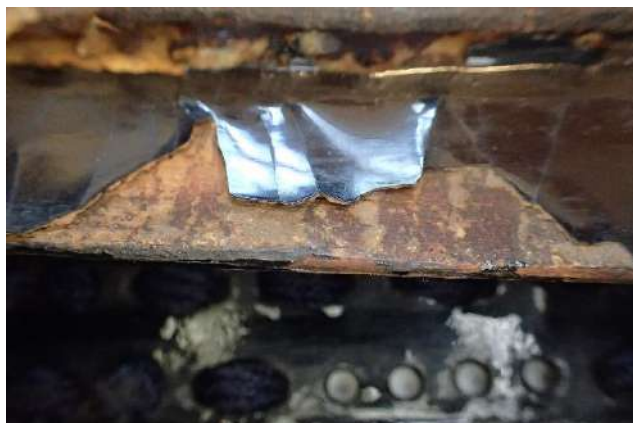
Lakk felválás az egyik szoknyaalemez hátoldalán

A felvált bevonatokat ahol lehetett hagyományos japán anyagokkal (*mugi urusi*) és módszerekkel (*sinbari*) rögzítettem vissza a felületre, de egyes területeken szintetikus ragasztókkal és kisméretű pillanatszorítókkal is dolgoztam a megfelelő stabilizálás elérése érdekében.

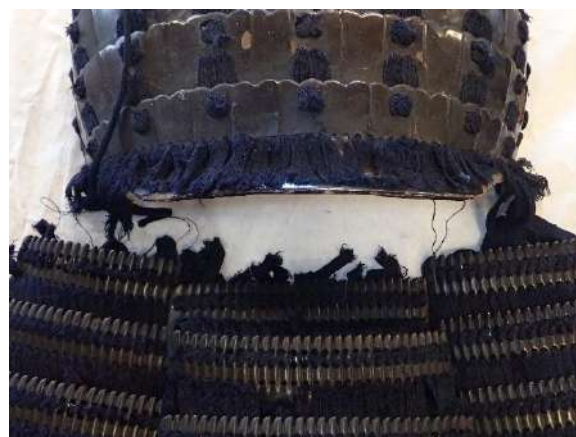
Elszakadt *jurugi ito* zsinórok a mellvérten

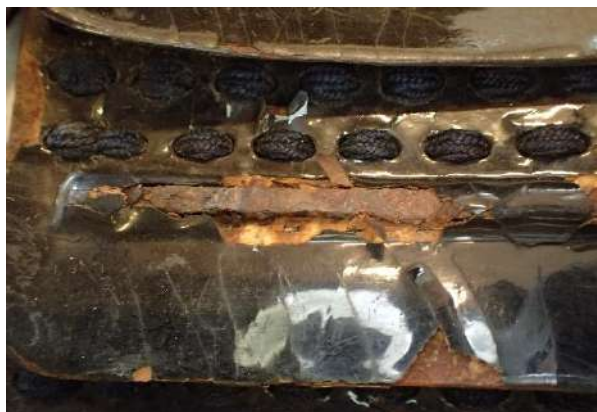
Korrodálódott vashuzal az egyik szoknyalemez hátoldalán

A vas anyagok tisztása után – számos gyakorlati tapasztalat és szakirodalmi eredmény alapján – a felület csersavval passzíváltam, annak ellenére, hogy a keleti lakkokkal dolgozó japán restaurátorok nem alkalmaznak ilyen jellegű felületkezelést a lakkozási hiányok pótlásának felvitele előtt. Tapasztalatom szerint a passzívált és ezt követően japán lakkozott felületek hosszabb ideig képesek ellenállni a korróziónak.

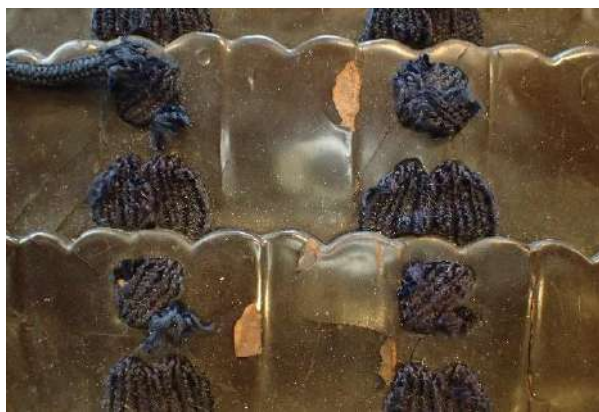
Kisebb lakk hiányok a mellvértén

A hiányos területek esetében – a tárgy stabilizálásának érdekében – a károsodott felületeket speciális, hagyományos japán lakk keverékkel konzolidáltam, megerősítettem. A lakk keveréket mikro pipettával és speciális ecsetekkel vittem fel a felületre. A lakk anyag szilárdítását hagyományos japán pára kamrában végeztem (*urusi muro*) Az egységes megjelenés kialakítása érdekében enyhén matt lakk keveréket alkalmaztam, többszöri visszatöréssel, a felesleges mennyiség eltávolításával.

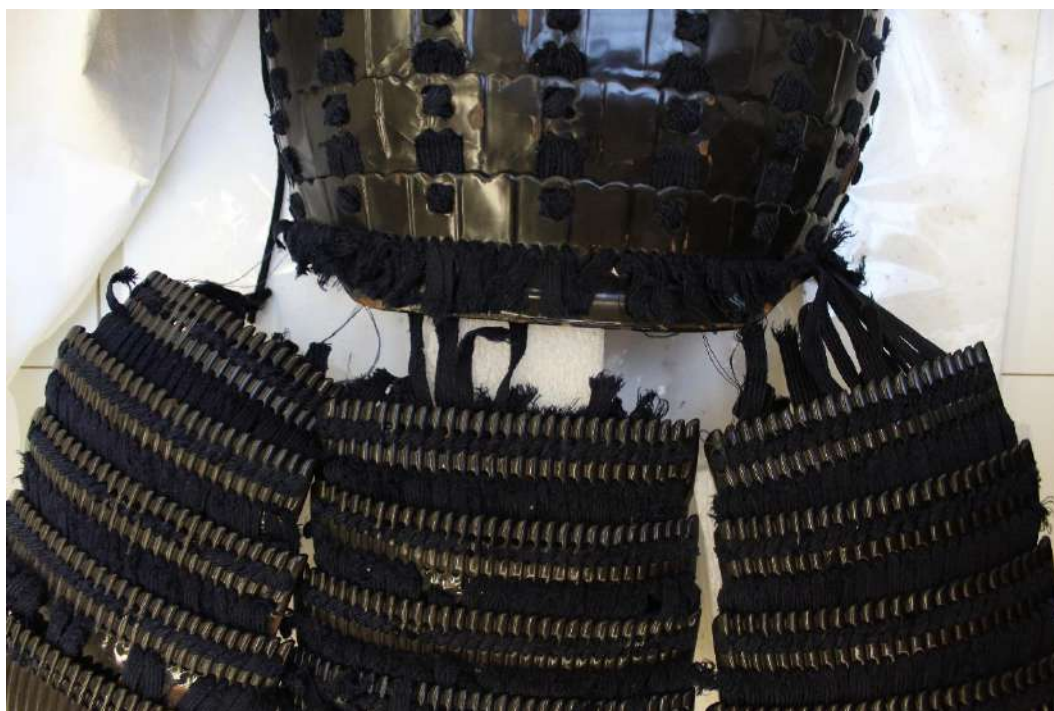
A páncélelemeket rögzítő szalagok rendkívül rossz állapotban vannak. Az idő során a nem megfelelő tárolási körülmények következtében a textilrostok elvesztették belső, kémiaiilag kötött nedvességüket, azaz kiszáradtak. Emiatt a szálak törékennyé és porlékonyá váltak. A szalagok jellemzően a testvért és a szoknyarészek közötti szakaszon szakadtak el. Ennek oka valószínűleg a páncélvért alsó szegélyéhez való folyamatos surlódás lehetett. Az itt lévő szalagok körülbelül 90%-a elszakadt, és az átlagosan 10 cm hosszú szalagok 40%-ban hiányosak voltak. Az elszakadt szalagok szabadon lebegő végei idővel még inkább kiszáradtak, és már a legkisebb mozgásra is tovább törtek, morzsolódtak, elporladtak.

A páncél elején lévő összekötő fonalhiányok, fonallebegések

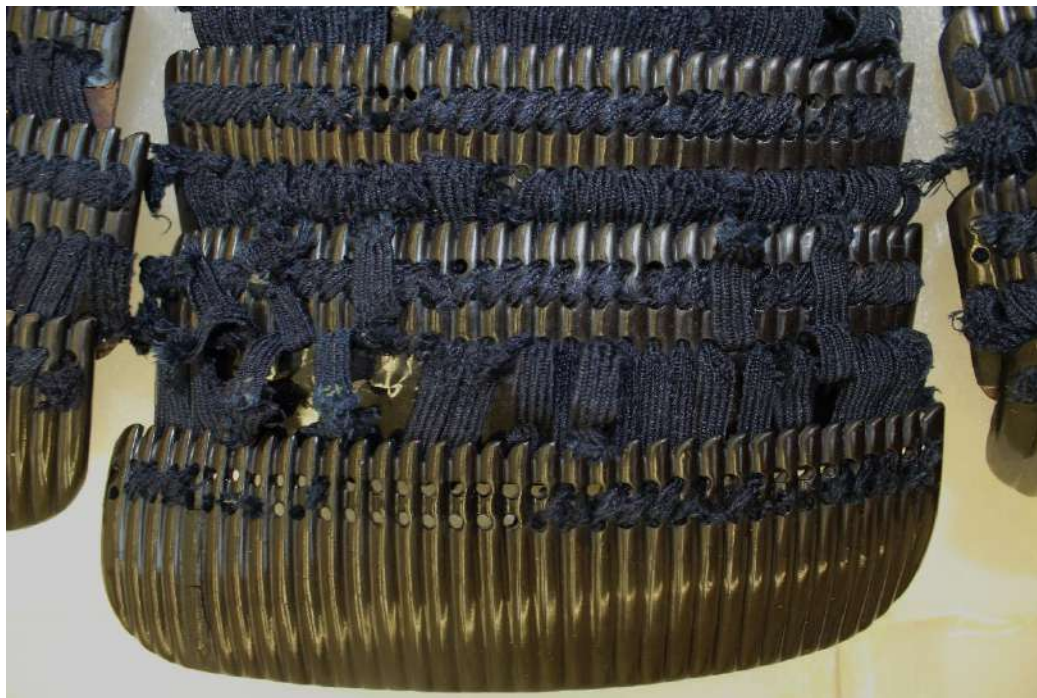
A középső szoknyarészen lévő fonalfoszlások, -szakadások, -hiány

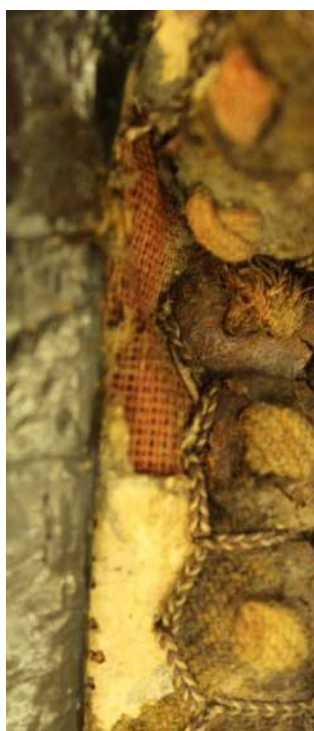
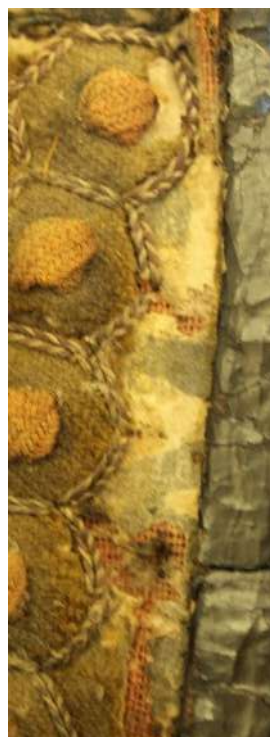
A *tete eri* sérülése jelentős. Felületi szennyezettségén túl kötött alapszövege nagymértékben hiányos és elvesztette kémiaiilag kötött vizét, így kiszáradt. Az alapszövet kiegészítése esztétikai és statikai okok miatt indokolt volt. Virágos mintás szegője helyenként szintén hiányos volt.

A kötött alapszövet hiányai a *tete eri* két oldalán

A kiegészítés helyi alátámasztás módszerével történt az előzőekben is használt ragasztó segítségével. Ennek során a hiányos rész alakját polietilén fóliára alkoholos filccel körberajzoltam, majd a formának megfelelően az alátámasztó pamutszövedégyből kivágtam, majd szakaszonként beragasztottam.

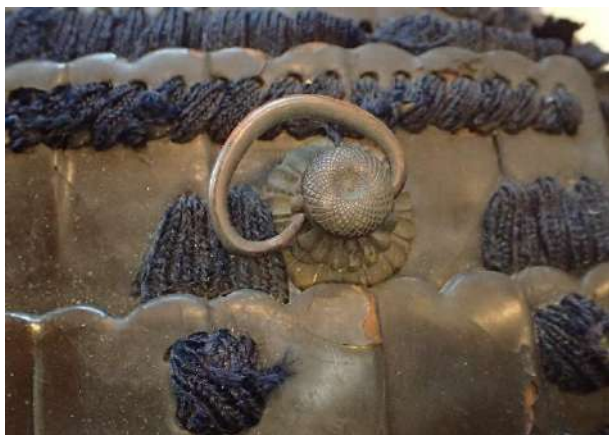
A jobb oldali, deformálódott, korrodálódott díszgyűrű a mellvértben

A réz alapú díszítményeket is mechanikusan tisztítottam, majd műgyanta alapú konzerváló bevonattal láttam el, 5%-os Incralack oldat használatával. A megmaradt aranyozásokat esztétikai okok miatt nem egészítettem ki.

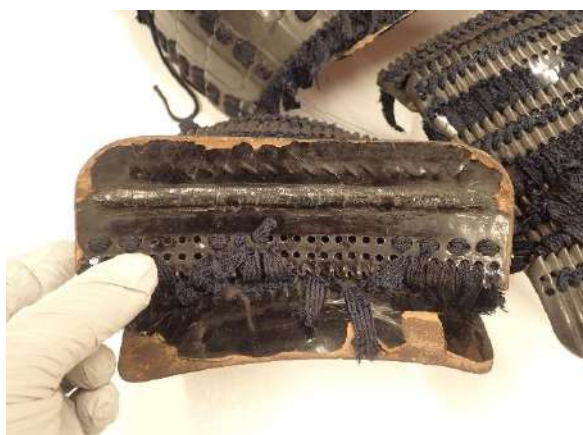
Erősen sérült szoknyalemez belső felülete

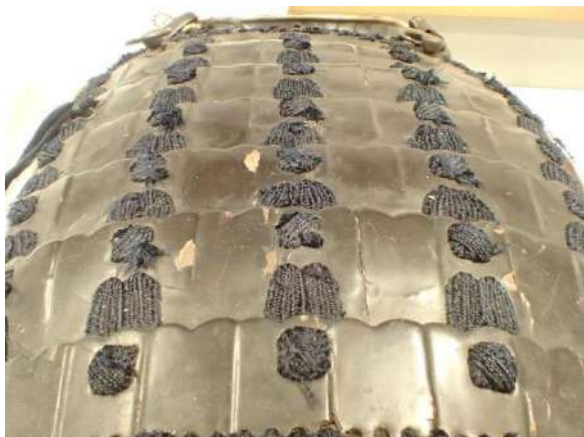
A mellvért poros, szennyezett felülete

A felületek elsőként extra lágy szőrű, nagyméretű ecsettel portalanítottam, ügyelve a félig felvált érzékeny részekre. Ezután kíméletes, vizes tisztítást alkalmaztam, hagyományos japán *sinsibu* módszerrel. Ezt az egyes, makacsabban kötődő szennyeződések eltávolítása érdekében, alkoholos, apoláros oldószeres és acetonos tisztítással, egészítettem ki. A cél a felület megtisztítása, nem felfényezése, vagy a degradálódott lakkréteg felső rétegének eltávolítása volt. A tisztítás során alkalmazott eszközök között szerepelt a kozmetikai applikátor, speciális modellező applikátor, extra puha pamut anyag bambuszpálcára csavarva, nyomtatott áramkörök tisztítására alkalmazott speciális szivacsfejű cerúza, macskák fogainak tisztítására használt, szilikon fejű eszköz, stb. A speciális eszközökkel megpróbáltam a lehető legjobban hozzáférni és megtisztítani az aláfördülő, mélyen ülő felületeket is, de ez csak bizonyos határig volt lehetséges, hiszen az összes felület teljes tisztításához a páncélzatot apró darabokra kellett volna bontani, ami nyilvánvalóan az eredeti alkatrészek megsemmisülésével járt volna, ezért ez etikai szempontból megengedhetetlen volt. A tisztítás során, főként a szoknyalemezek imitált lakkbevonatánál az érzékeny selyemzsinórok és a már megtisztított lakkfelületek védelme érdekében a környező részeket PE lapokkal izoláltam.

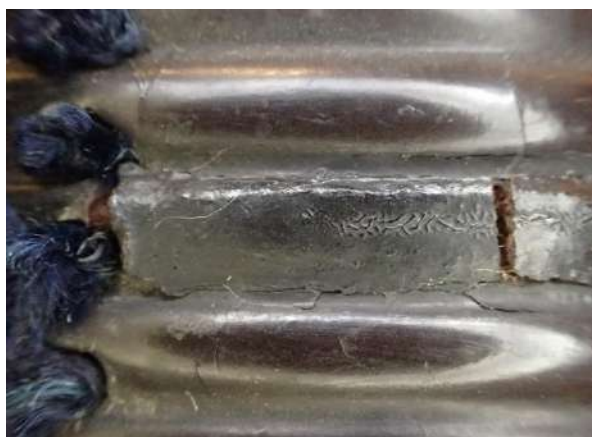
Sérült, korábbi javítás az egyik szoknyalemezen

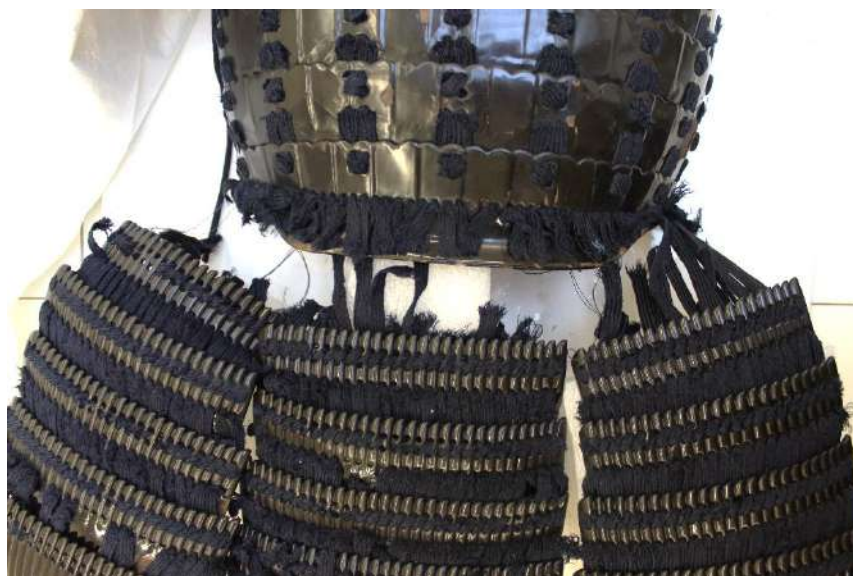
A mellvértjének szalagjai restaurálás előtt

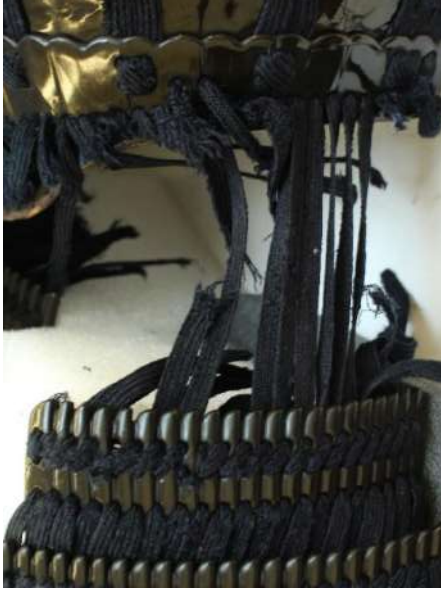
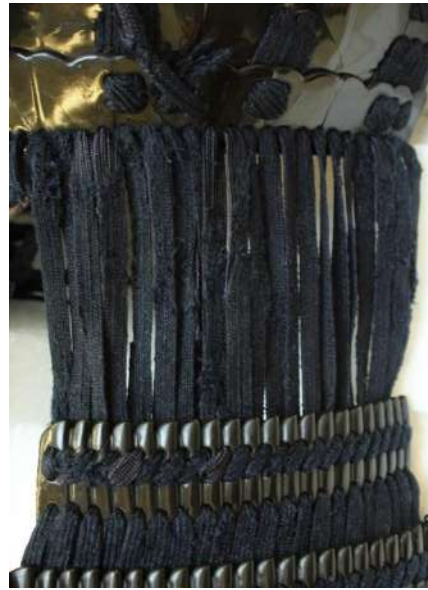
Hátvért jobb oldal szoknyarészének összekötő szalagjai restaurálás előtt (balra) és után (jobbra)

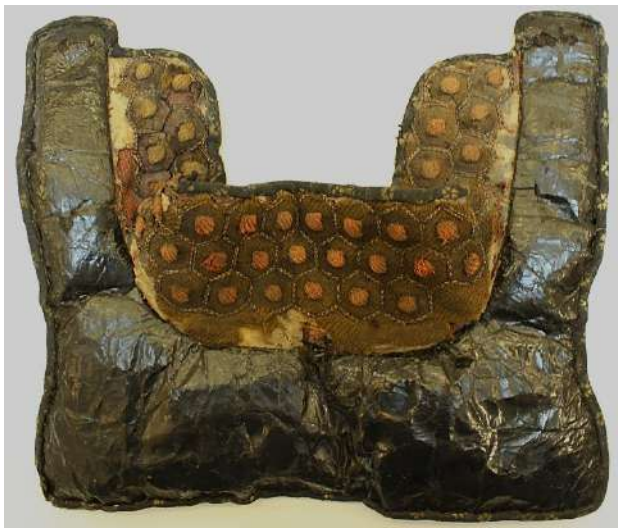
A *tate eri* kiegészítése előtt

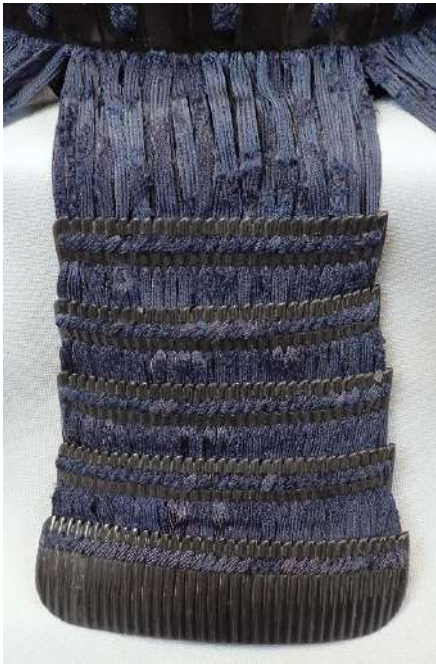
A mellvért középső szoknyalemezének teljesen elszakadt zsinórzata restaurálás után

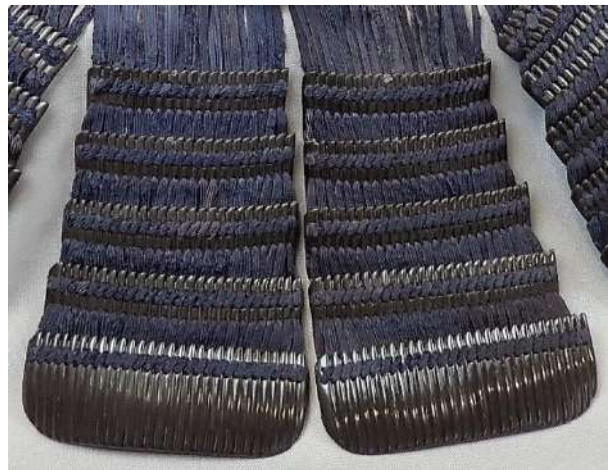
A hátvért két szoknyalemezén lévő, majdnem teljesen elszakadt selyemzsinórzata restaurálás után
