Szakmai beszámoló (pályázati azonosító: 207134/00281)

Vértessomló, Vitányvár régészeti feltárása, 4. szakasz

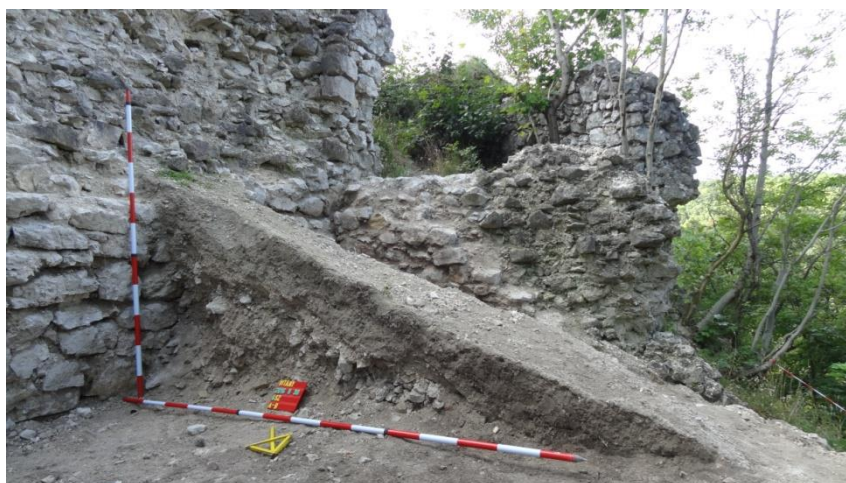
A 6. szelvény bontás közben

A 6. szelvényben, az északi magas épület északi helyiségének földszinti (pince)helyiségében is a várfal omladékát bontottuk, itt a keleti sarokban találtunk egy olyan, egymásra rakódott rétegsort, amely valószínűleg az emeletről lezuhant kályha maradványa lehetett, erre utal az omladékból előkerült több kályhaszem is. Emellett még több fémdarabot, puszkagolyót is találtunk itt.
